**VERBALE DELL' INCONTRO DEL 02/02/2022 CON I RAPPRESENTANTI DELLA PROTEZIONE CIVILE REGIONALE
CON RIGUARDO ALL'EVENTO FRANOSO DEL 01/02/2022 NEL CENTRO STORICO DI PETRALIA SOTTANA.**

Oggetto: Relazione di sopralluogo del 16/02/2022.*Allegati: 1*

Valutazione delle criticità e delle condizioni di rischio residuo per la frana di Petralia Sottana (PA)

Relazione di sopralluogo

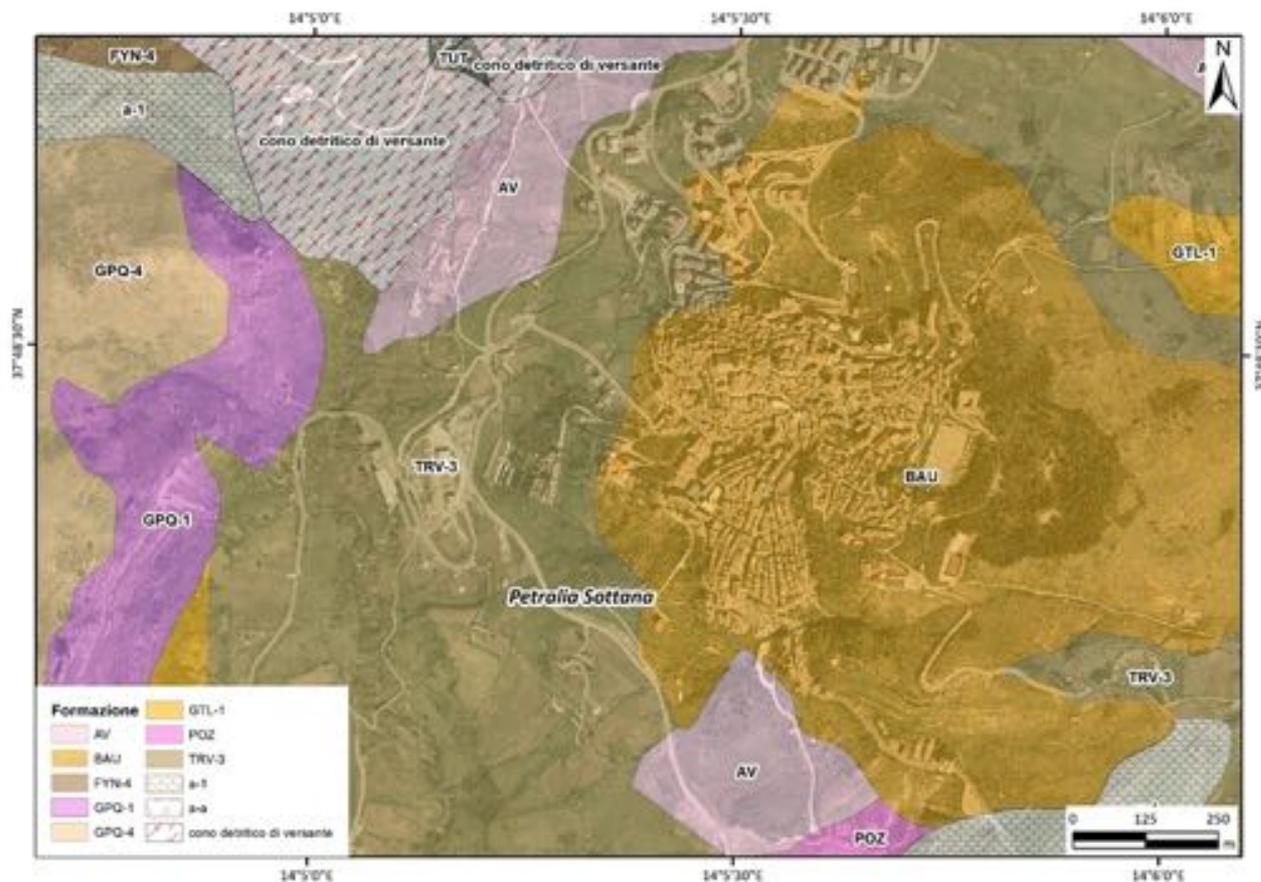
Dall'osservazione diretta sul campo e dai dati di bibliografia si osserva un assetto geologico del territorio comunale di Petralia Sottana (Figura 2) che è ben descritto dal foglio 610 (Castelbuono) del progetto CARG (Cartografia Geologica) in scala 1:50.000

Figura 2 - Carta geologica dell'area oggetto d'indagine (modificata da CARG. Foglio 610 – Cefalù - Castelbuono). AV=Argille Variegate; BAU=Formazione Baucina; FYN=Flysch Numidico, 4=membro di Nicosia; GPQ=Formazione di Pasquasia; GTL=Formazione di Cattolica; POZ=Formazione di Polizzi; TRV=Formazione Terravecchia, 3=membro sabbioso-argilloso; a-1=deposito di frana; a-a=deposito di versante.

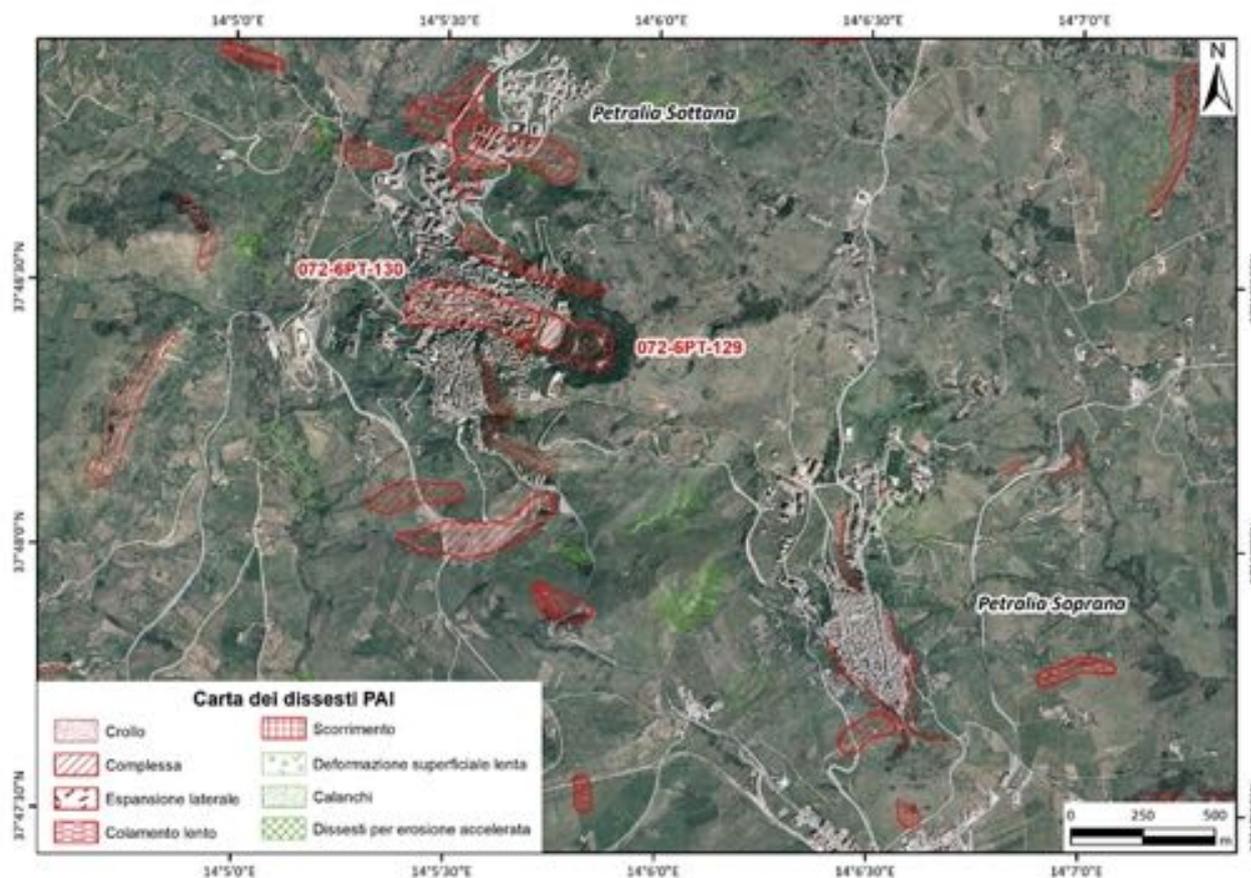
Il centro del paese di Petralia Sottana è stato interessato nel passato da estesi movimenti franosi, alcuni dei quali già stabilizzati. L'ultimo movimento che ha provocato gravi lesioni ai fabbricati si è verificato nel 1977 ed è attualmente identificato come quiescente. Tale dissesto è stato individuato dai censimenti AVI e SCAI ed è stato segnalato dall'Amministrazione comunale con una nota di risposta alla richiesta dell'A.R.T.A. per l'individuazione di aree ad elevato rischio idrogeologico (Piano Rischio Idrogeologico del Comune di Petralia Sottana). Dalla carta dei dissesti realizzata nell'ambito del PAI (Piano stralcio di Assetto Idrogeologico) della regione Sicilia (Figura 3) emerge la presenza di 109 frane censite in tutto il territorio comunale. In particolare, la frana identificata con la sigla 072-6PT-130 attraversa il centro urbano di Petralia Sottana, con andamento circa da est verso ovest. Tale frana, classificata come complessa e con stato di attività quiescente, ha una lunghezza di circa 720 m (comprendendo anche la frana 072-6PT-129 posta esattamente a monte e considerabile l'area di scarpata del fenomeno nella sua interezza) e larghezza di 125 m.

Figura 3 - Carta del dissesto idrogeologico con indicazione della tipologia secondo il PAI vigente per gli abitati di Petralia Sottana e Petralia Soprana.

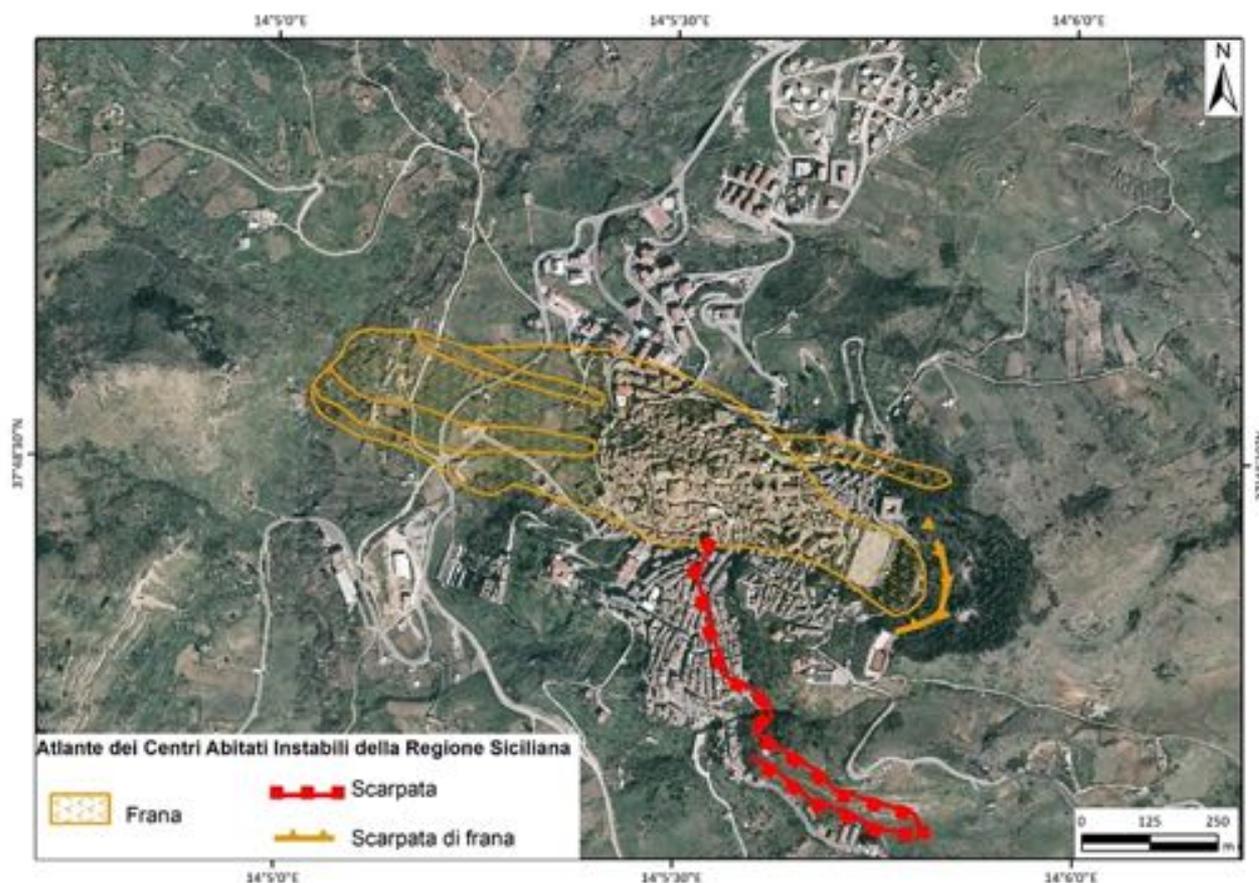
La frana situata nel centro abitato di Petralia Sottana è stata anche riportata nell'Atlante dei Centri Abitati Instabili della Regione Siciliana, redatto da Agnesi et al. nel 2004 (Figura 4). In questo caso vi sono riportate diverse forme all'interno del corpo di frana più grande, a documentare un'attività variegata e continua nel tempo. In più si possono notare morfologie lineari quali scarpate di frana, nella zona di alimentazione della frana suddetta, e scarpate di origine strutturale nella propaggine meridionale del centro urbano di Petralia Sottana.

Figura 4 - Carta geomorfologica del centro di Petralia Sottana – modificata da Atlante dei Centri Abitati Instabili della Regione Siciliana (Agnesi et al., 2004).

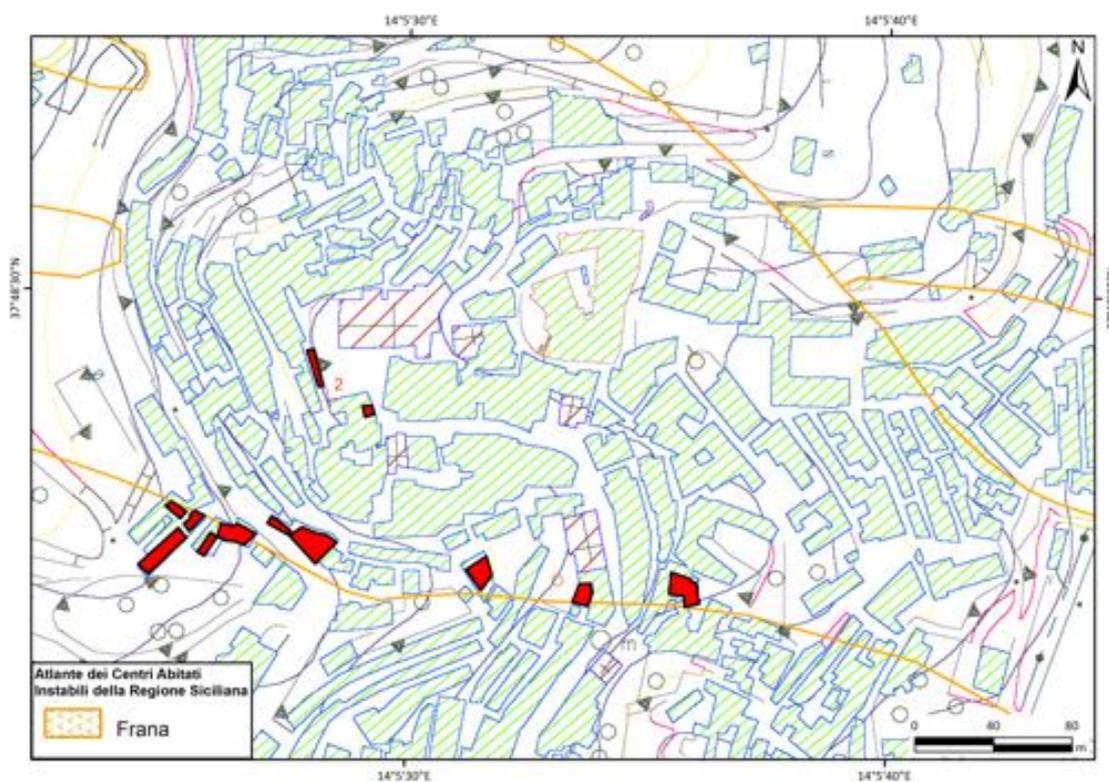
Figura 5 – Localizzazione (in rosso) degli edifici oggetto dell'ordinanza di sgombero (poligoni digitalizzati da documento fornito dall'amministrazione comunale di Petralia Sottana).

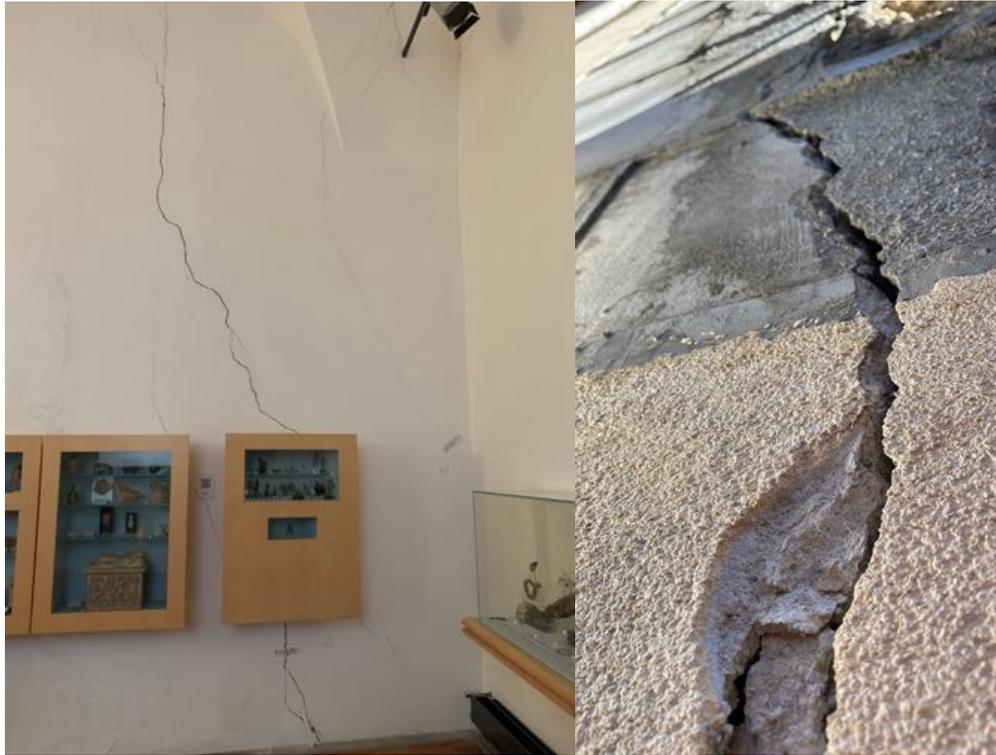
Figura 6 - Fessure rilevate nell'edificio del Museo Civico Antonio Collisani (a sinistra) e sulla parte esterna di un edificio lungo la strada di accesso al paese (a destra).

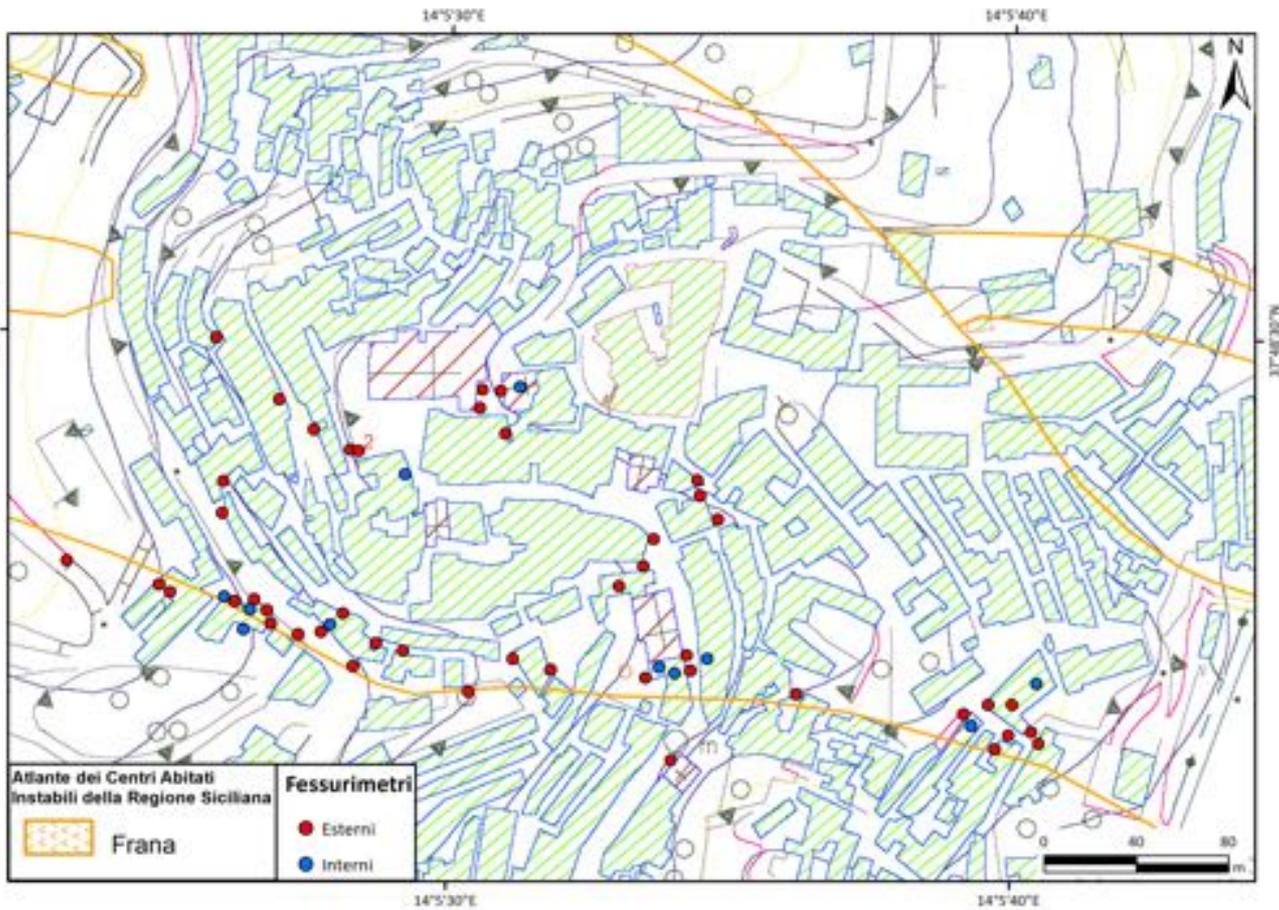
Nel corso del sopralluogo sono stati riepilogati, dai tecnici comunali e da quelli incaricati dal Comune stesso, gli eventi conseguenti alla riattivazione del 1 febbraio 2022 a seguito della quale l'Amministrazione Comunale ha emesso un'ordinanza di sgombero per gli edifici maggiormente danneggiati collocati sulla direttrice sud-est nord-ovest, che sulla base delle osservazioni effettuate, corrisponde al margine sinistro del movimento franoso. Altri edifici nei pressi di Piazza Umberto I sono stati oggetto di tale ordinanza facendo presumere che il movimento abbia interessato anche una porzione più centrale del vecchio corpo di frana (Figura 5). Durante il sopralluogo, infatti sono state riscontrate fessure (Figura 6), sia nel piano stradale che sugli edifici (sia internamente che esternamente) sulle quali l'Amministrazione Comunale ha posizionato fessurimetri meccanici (Figura 7).

Figura 7 – Localizzazione fessurimetri interni ed esterni agli edifici alla data del 8 marzo 2021 (digitalizzato da documento fornito dall'amministrazione comunale di Petralia Sottana).

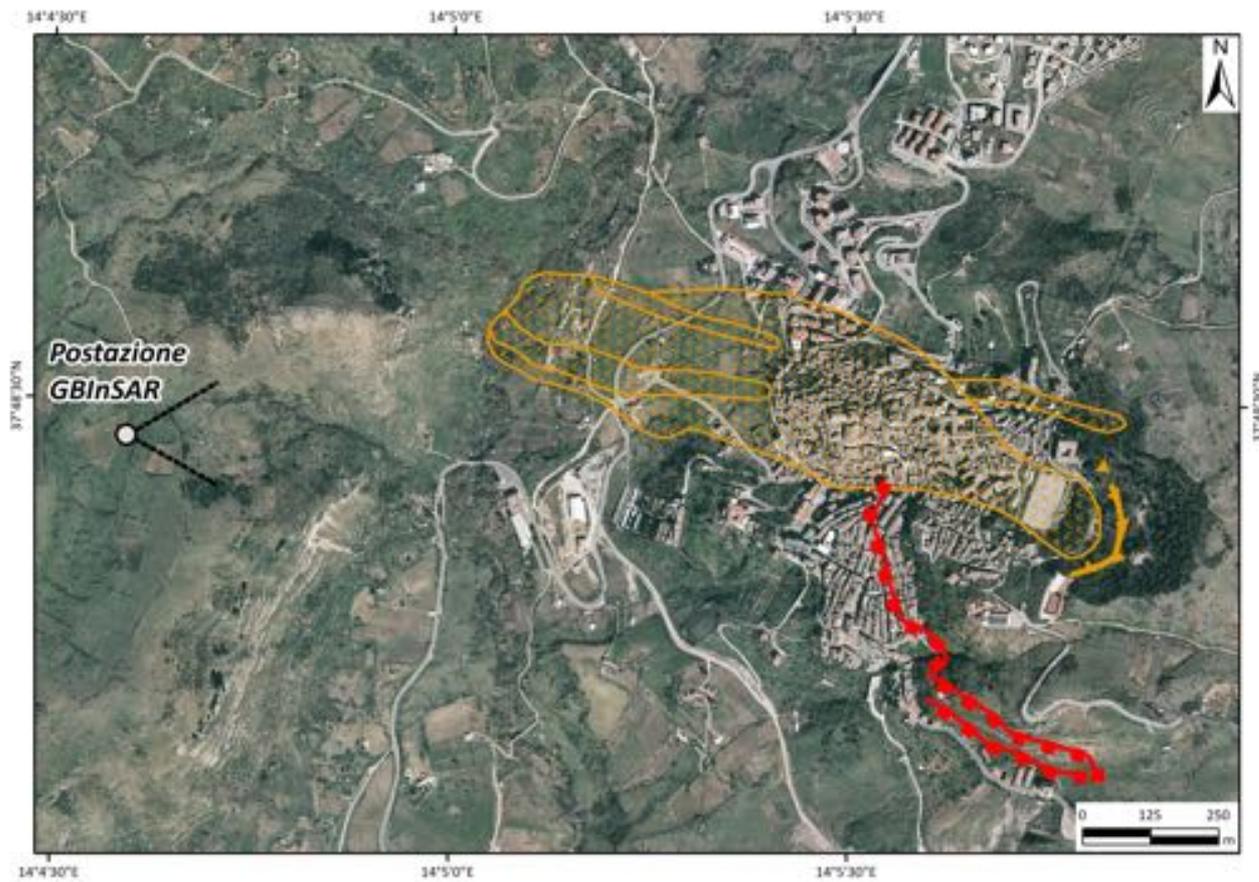
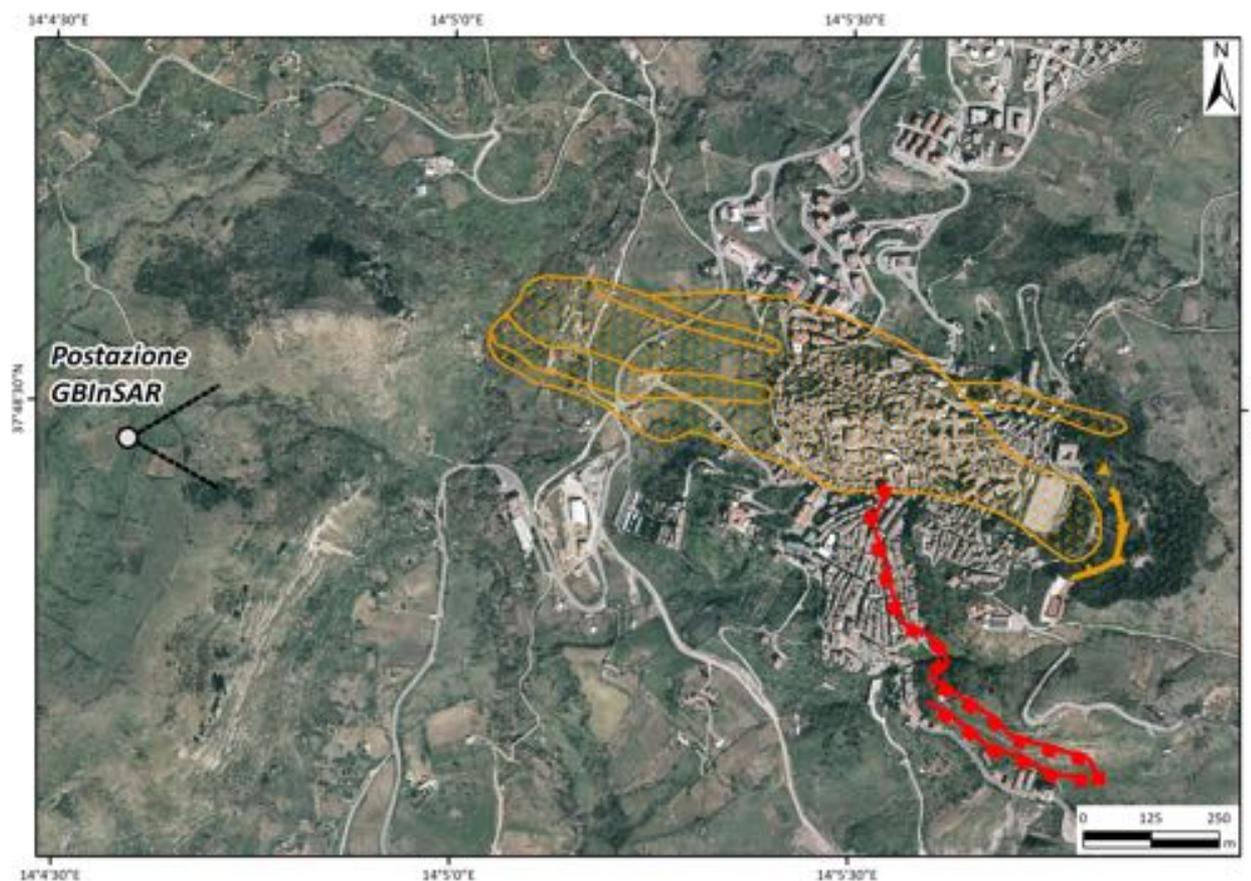
Sulla base di una valutazione preliminare di questi elementi, si è provveduto ad identificare uno o più punti potenzialmente idonei, riservandosi eventuali approfondimenti qualora tale installazione dovesse essere valutata opportuna e necessaria (

Figura 8 – Localizzazione posizione strumento di monitoraggio (GBINSAR) degli spostamenti della massa in frana. Le coordinate della possibile postazione sono (UTM zona 33 S): 418718.59 m E; 4184881.33 m N.

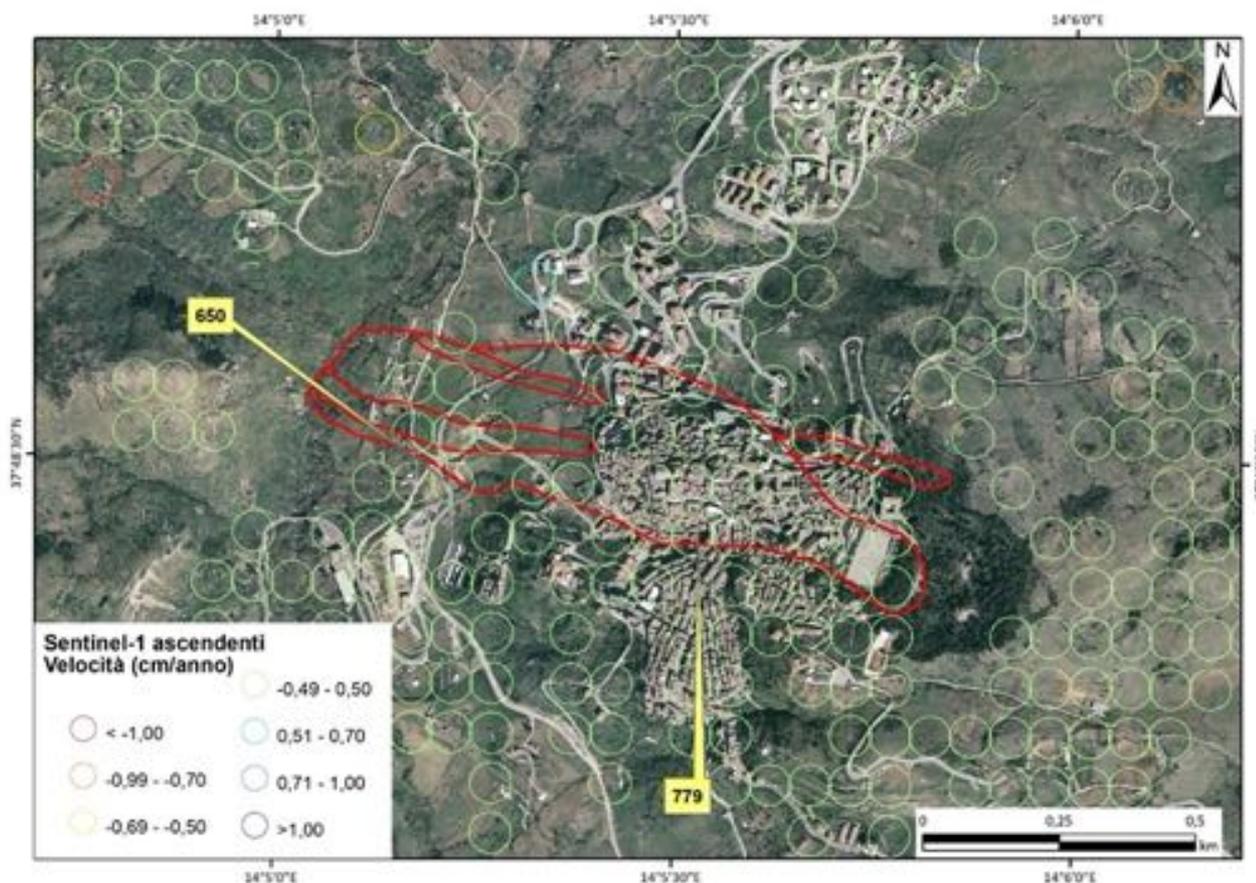
In particolare, le velocità medie annue registrate lungo la LoS (*Line of Sight*, Linea di Vista) dai dati Sentinel-1 in geometria ascendente in corrispondenza della frana cartografata da Agnesi et al. (2004) sono caratterizzate da un valore medio di circa 0,1 cm/anno, con velocità minima di -0,25 e massima di 0,23 cm/anno (Figura 9).

Figura 9 - Dati radar satellitari interferometrici Sentinel-1 in geometria ascendente sul paese di Petralia Sottana. Con i callout gialli sono indicati i due punti di misura da cui sono tratte le serie temporali in Figura 10 e Figura 11. In linea rossa si riporta la frana cartografata da Agnesi et al., 2004.

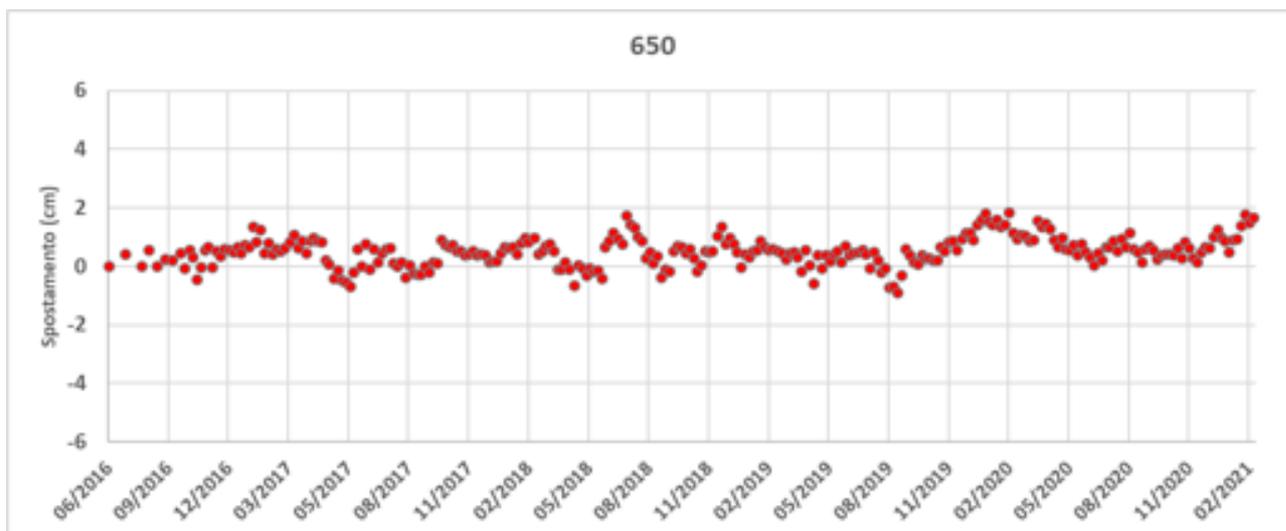
Sono stati inoltre selezionati due punti di misura per l'analisi in dettaglio delle serie temporali di spostamento. La serie temporale di spostamento relativa al punto avente ID 650 e localizzato nell'area a ovest del centro abitato e nel fianco sinistro della frana in oggetto è mostrato in Figura 10. Tale serie, avente velocità media di 0,1 cm/anno mostra un andamento piuttosto regolare dal suo inizio (giugno 2016) fino a settembre 2019, quando si può ravvisare una lieve accelerazione che termina nel mese di gennaio 2020 (con uno spostamento cumulato di circa 2 cm). Un'ulteriore accelerazione può essere notata a partire da novembre 2020 fino alla fine della serie (febbraio 2021), con uno spostamento di circa 1,8 cm. Occorre precisare che per entrambi le fasi di accelerazione, che comunque appaiono ascrivibili ad una dinamica stagionale della frana, il segno dello spostamento positivo è coerente con un movimento in avvicinamento verso il sensore, compatibile con un movimento della frana verso i quadranti occidentali.

Figura 10 - Serie temporale riferita al punto di misura con ID 650 ottenuto su orbita ascendente la cui localizzazione è riportata in Figura 9.

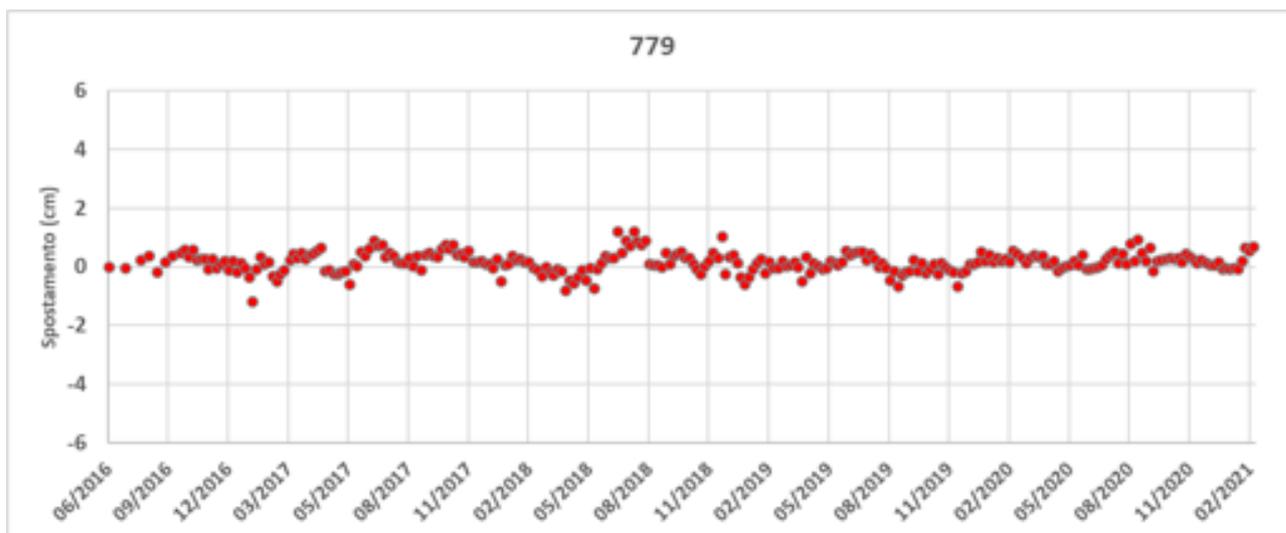
È stato anche selezionato il punto con ID779, sempre localizzato sul fianco sinistro della frana, in un settore più a monte rispetto al punto precedente (ID 650), in corrispondenza di alcuni edifici del centro urbano. In

questo caso, la serie temporale corrispondente (Figura 11) mostra un andamento pressoché costante e con una marcata stabilità.

Figura 11 - Serie temporale riferita al punto di misura con ID 779 ottenuto su orbita ascendente la cui localizzazione è riportata in Figura 9.

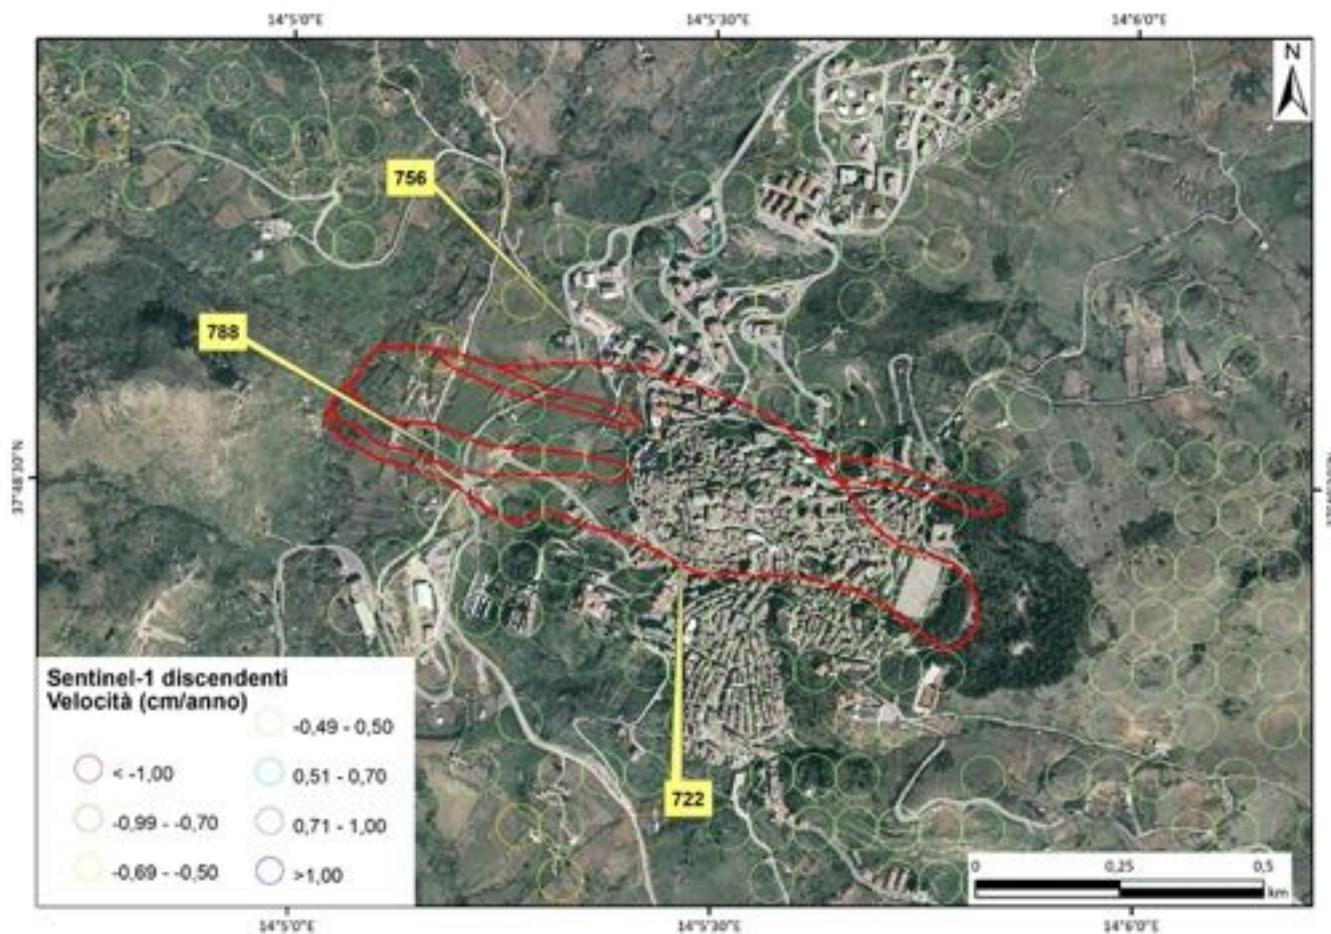
I dati Sentinel-1 in geometria discendente sull'abitato di Petralia Sottana mostrano velocità medie annue registrate lungo la LoS di circa $-0,03$ cm/anno con valori massimi di circa $-0,8$ cm/anno all'interno dell'area di frana mappata, in particolare nel settore del fianco destro (Figura 12).

Figura 12 - Dati *radar* satellitari interferometrici DS Sentinel-1 in geometria discendente sul paese di Petralia Sottana. Con i *callout* gialli sono indicati i due punti di misura da cui sono tratte le serie temporali in Figura 13, Figura 14 e Figura 15. In linea rossa si riporta la frana cartografata da Agnesi et al., 2004.

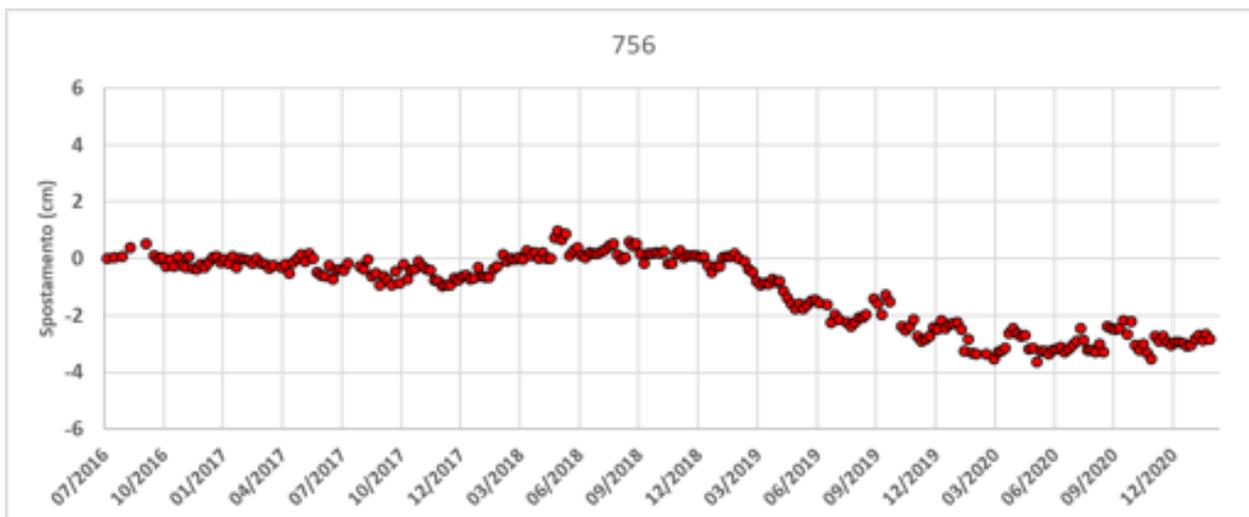
La serie temporale di spostamento del punto di misura con ID 756 (Figura 13) mostra una deformazione sostanziale all'interno del corpo di frana. Dalla serie temporale di spostamento si può individuare, un *trend* generale in allontanamento rispetto al satellite con una velocità media di circa 0.8 cm/anno. Inoltre, si individua una accelerazione a partire da gennaio 2019, che si traduce in uno spostamento di circa 3,6 cm, fino a dicembre 2019. Da tale momento fino alla fine della serie (febbraio 2021) non sono ravvisate ulteriori accelerazioni.

Figura 13 - Serie temporale riferita al punto di misura con ID 756 ottenuta su orbita discendente la cui localizzazione è riportata in Figura 12.

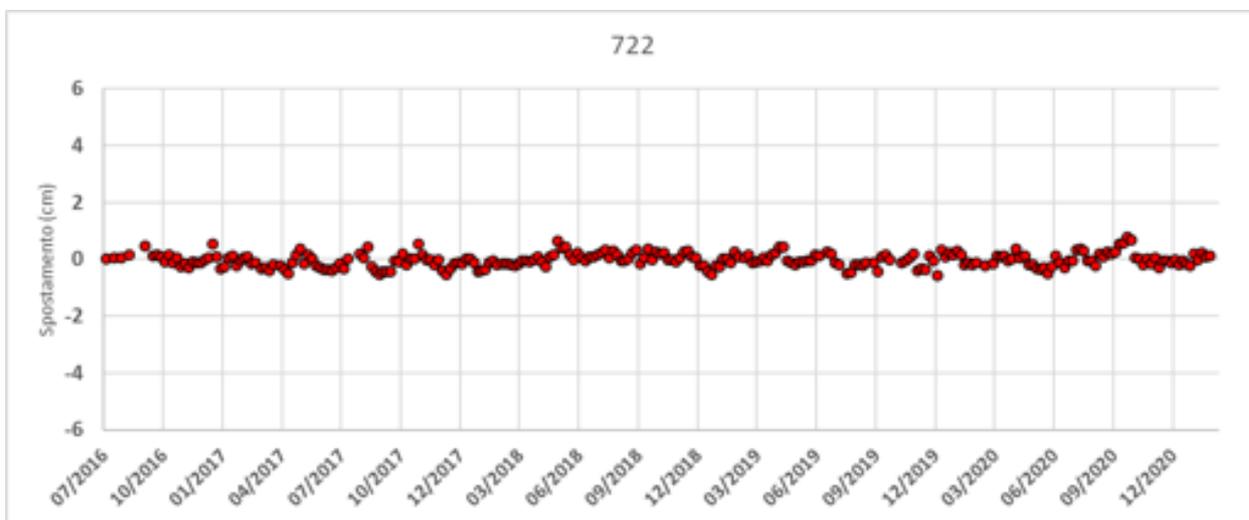
La serie del punto con ID722 (Figura 14), localizzato nel centro abitato e nel centro della frana in oggetto, invece, mostra un quadro di sostanziale stabilità in tutto il periodo di analisi.

Figura 14 - Serie temporale riferita al punto di misura con ID 722 ottenuta su orbita discendente la cui localizzazione è riportata in Figura 12.

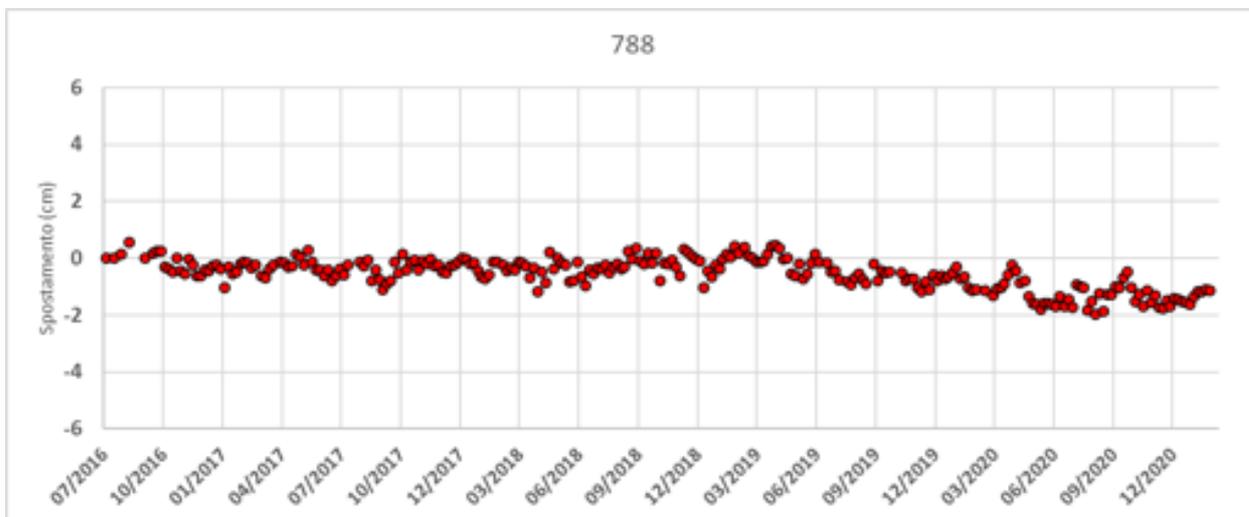
Infine, la serie temporale di spostamento del punto con ID788, localizzato in un settore più a valle della frana (**Errore. L'origine riferimento non è stata trovata.** Figura 15) mostra un andamento piuttosto regolare del movimento, con una leggera accelerazione a partire da marzo 2019, che determina uno spostamento cumulato di circa 1 cm la termine del periodo monitorato (febbraio 2021).

Figura 15 - Serie temporale riferita al punto di misura con ID 788 ottenuta su orbita discendente la cui localizzazione è riportata in Figura 12.

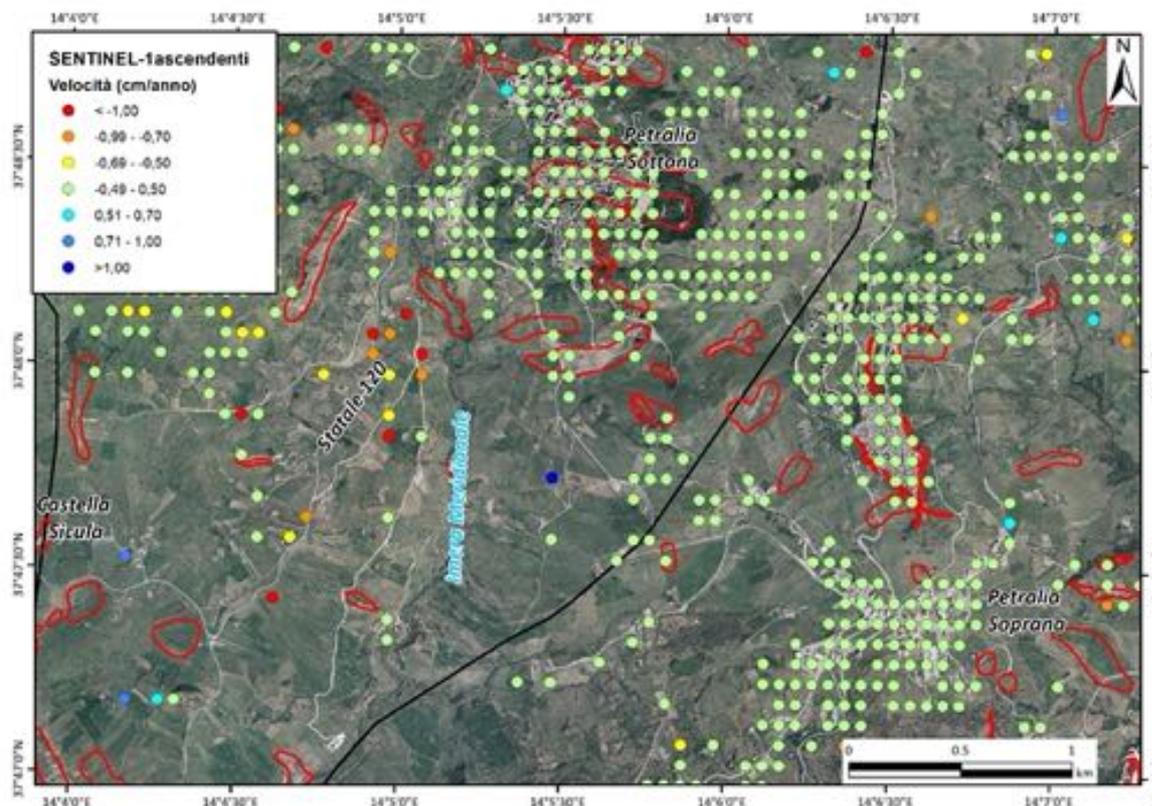
Le analisi non evidenziano particolari situazioni di instabilità riguardanti i centri abitati e le principali infrastrutture, fatta esclusione per un settore della strada statale 120 appena fuori il centro abitato di Petralia Sottana, nel settore meridionale, verso il centro di Castellana Sicula. In orbita ascendente, tale settore, localizzato in destra idrografica del Fiume Imera Meridionale in Figura 16, è caratterizzato da velocità in allontanamento dei punti di misura di -0,8 e con punte fino a -2 cm/anno circa.

Figura 16 - Mappa dei dati Sentinel-1 in orbita ascendente sui territori comunali di Petralia Sottana e Petralia Soprana. I poligoni in rosso indicano le frane cartografate nell'ambito del PAI. Risulta ben visibile il cluster di DS in movimento lungo la SS 120, con componente in allontanamento (valori negativi di velocità).

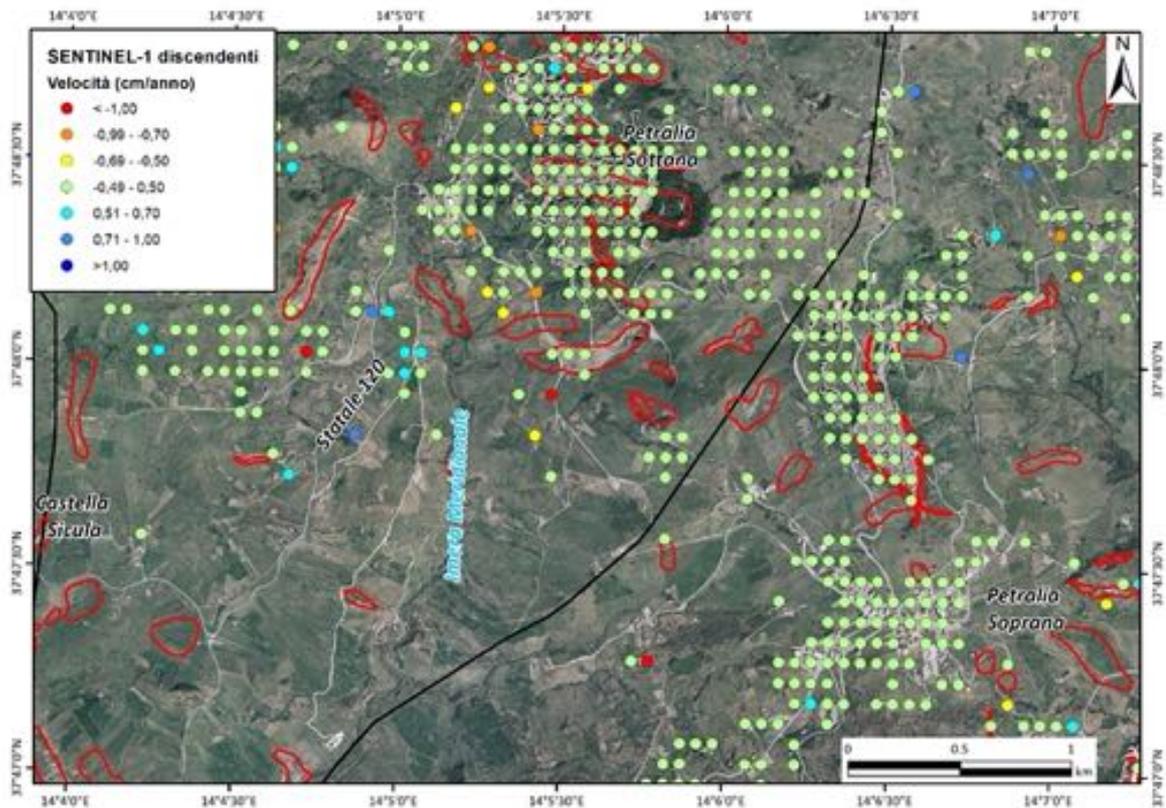
Lo stesso settore mostra, in orbita discendente, un cluster di punti di misura in avvicinamento (Figura 17) con velocità media di spostamento di 0,35 cm/anno, con punto fino a 0,8 cm/anno. Il segno dello spostamento registrato in entrambe le orbite indica un movimento con componente prevalente orizzontale avente direzione verso i quadranti orientali, coerente con la direzione del versante.

Figura 17 - Mappa dei dati Sentinel-1 in orbita discendente sui territori comunali di Petralia Sottana e Petralia Soprana. I poligoni in rosso indicano le frane cartografate nell'ambito del PAI. Risulta ben visibile il cluster di DS in movimento lungo la SS 120, con componente in avvicinamento (valori positivi di velocità).
